## Protection côtière : À Hillacondji, l'océan bat en retraite

Finalisés il y a quelques mois, les travaux de protection de la côte à Grand Popo, à la frontière avec le Togo, montrent des résultats probants. Les ouvrages stabilisent la côte et protègent les populations longtemps tourmentées par une érosion côtière sévère.

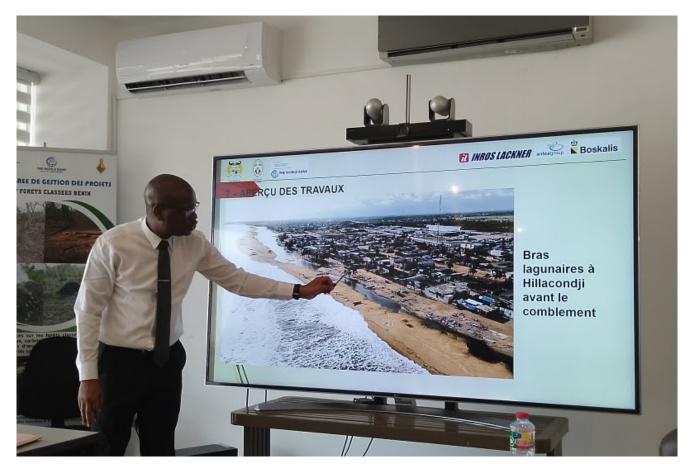
« Nous avons remblayé la côte à 4,6 mètres au-dessus du niveau moyen de la mer. Cette hauteur a été choisie pour lutter contre l'érosion côtière et la submersion marine. Cette année, malgré la submersion marine, nous n'avons pas connu d'inondations, ce qui prouve que l'ouvrage a rempli son rôle », souligne Dr Moussa Bio Djara, spécialiste du littoral du projet Waca.

Concrètement, les travaux ont consisté en la construction de 8 épis, le comblement du bras mort lagunaire avec 100 000 m3 de sédiments, le rechargement des casiers situés entre deux épis, ainsi que le rechargement massif avec 6 400 000 m3 de sable.

Le suivi effectué depuis la fin des travaux révèle un gain de plage sur 3 km derrière l'hôtel Millenium Popo Beach. De plus, au dernier casier formé par les épis 7 et 8, une saturation a été observée. « Le casier est arrivé à saturation. Cela démontre le succès de l'ouvrage en matière d'engraissement », ajoute Dr Moussa Bio Djara.
