Protection côtière : À Hillacondji, l'océan bat en retraite

Finalisés il y a quelques mois, les travaux de protection de la côte à Grand Popo, à la frontière avec le Togo, montrent des résultats probants. Les ouvrages stabilisent la côte et protègent les populations longtemps tourmentées par une érosion côtière sévère.

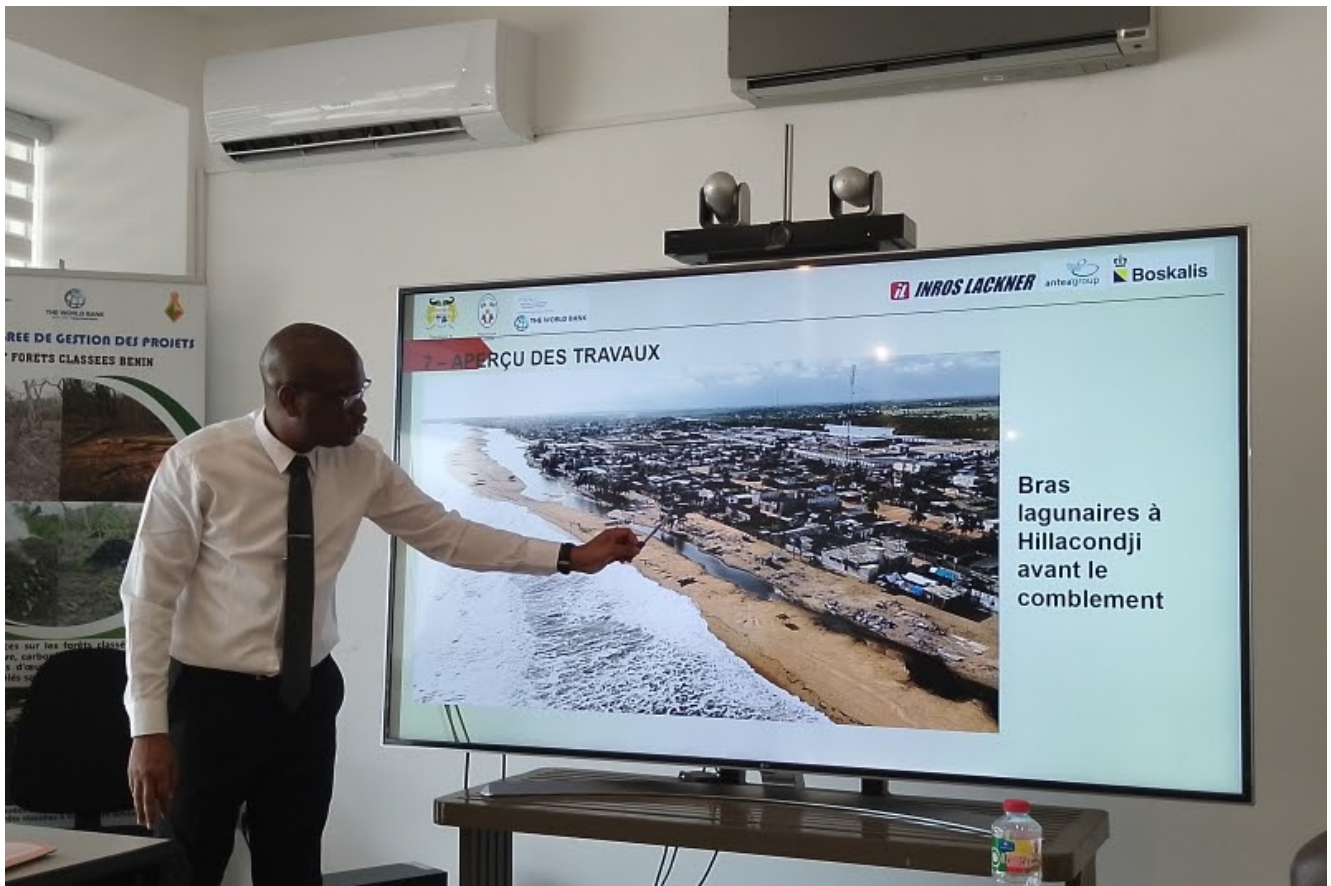
« Nous avons remblayé la côte à 4,6 mètres au-dessus du niveau moyen de la mer. Cette hauteur a été choisie pour lutter contre l'érosion côtière et la submersion marine. Cette année, malgré la submersion marine, nous n'avons pas connu d'inondations, ce qui prouve que l'ouvrage a rempli son rôle », souligne Dr Moussa Bio Djara, spécialiste du littoral du projet Waca.

Concrètement, les travaux ont consisté en la construction de 8 épis, le comblement du bras mort lagunaire avec 100 000 m³ de sédiments, le rechargement des casiers situés entre deux épis, ainsi que le rechargement massif avec 6 400 000 m³ de sable.

Le suivi effectué depuis la fin des travaux révèle un gain de plage sur 3 km derrière l'hôtel Millenium Popo Beach. De plus, au dernier casier formé par les épis 7 et 8, une saturation a été observée. « Le casier est arrivé à saturation. Cela démontre le succès de l'ouvrage en matière d'engraissement », ajoute Dr Moussa Bio Djara.
